**들끓는 흰개미**

## 아름드리 기둥도 주저 앉는다

### 마루·대들보 등 닳치는대로 갉아먹어 관리소홀-마구잡이식 개·보수 '방제 소홀'

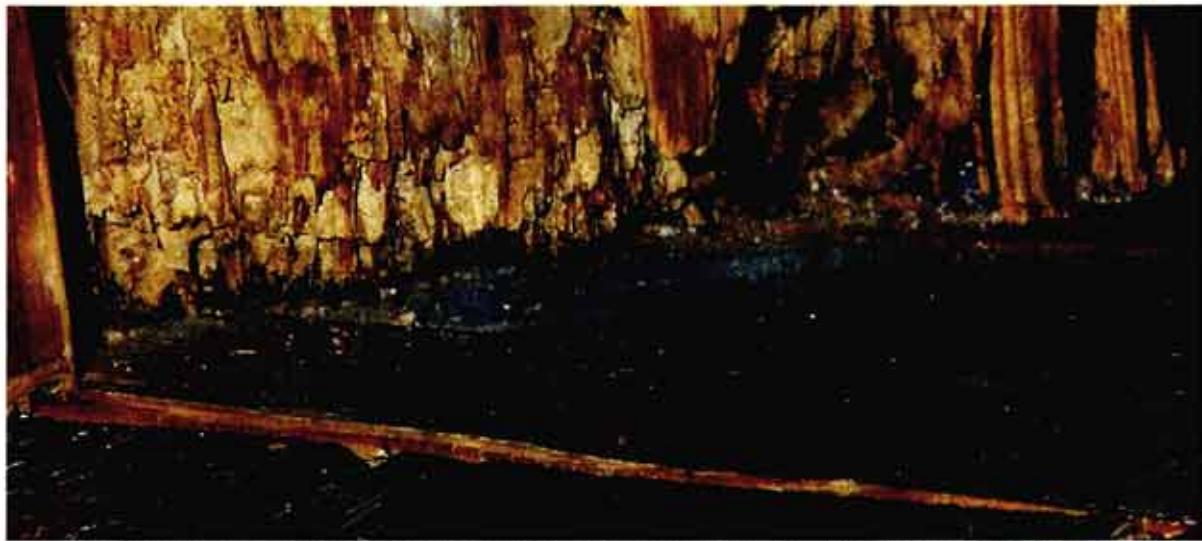
◊전북 남원 실상사 역사전. 보물 제41호인 칠채여래좌상(국보 제13호)이 봉안된 곳이지만, 흰개미 공격을 받아 정면 출입구 기둥 아래쪽이 손이 들어갈 정도로 심하게 파여있다. 흰개미는 기둥 아래에서 위로 이동, 결국 서까래와 지붕까지도 공격한다는게 전문가들의 지적.

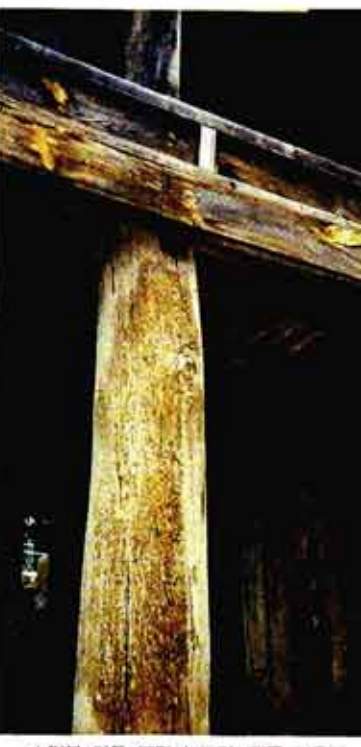
◊경북 안동 봉정사 누각, 앞쪽 기둥이 산탄총을 맞은듯 수많은 작은 구멍이 나있다. 흰개미가 파먹은 흔적이다.

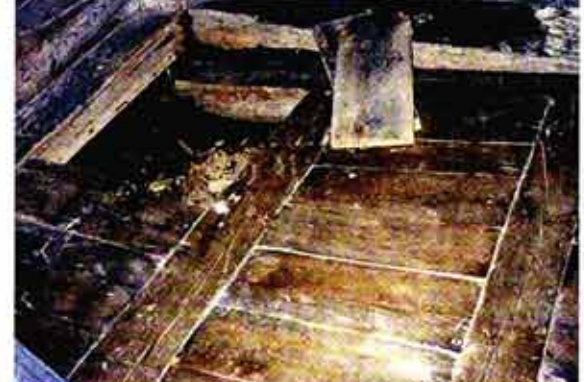
◊전북 김제 귀신사 대적광전(보물 제826호), 거의 모든 기둥이 흰개미 피해를 입어 마루바닥의 널빤지가 떨어져 나가고 기울어졌다.

김제시가 98년 12월 및 99년 8월 29일 귀신사 대적광전(보물 제826호)에 대한 점검 일지에는 ‘이상없다’고 나와 있으나, 대적광전은 현재 흰개미 피해로 기둥과 마루가 기울고 보와 배이 뒤물러 갈라지는 등 붕괴위험에 처해 있다. 또 문화재청에 등록된 목수들이 흰개미 피해사찰을 개·보수하면서도 흰개미에게 공격당하고 있는 목재를 그대로 사용하는 경우가 많다는 것도 문제점으로 드러났다. 임업연구소 중간보고서에 따르면 개·보수 과정을 밟았던 사찰 목조건축물들이 유독 흰개미의 목표물이 되고 있는 것으로 나타났다. 목조를 대들보를 세울 곳에 소금과 숯을 채워던 선대의 지혜가
