기우뚱 고달사 원종대사 혜진탑

육안으로도 앞쪽으로 기울 상태 확인 "지반침하 가능성... 지속적인 점검 필요"

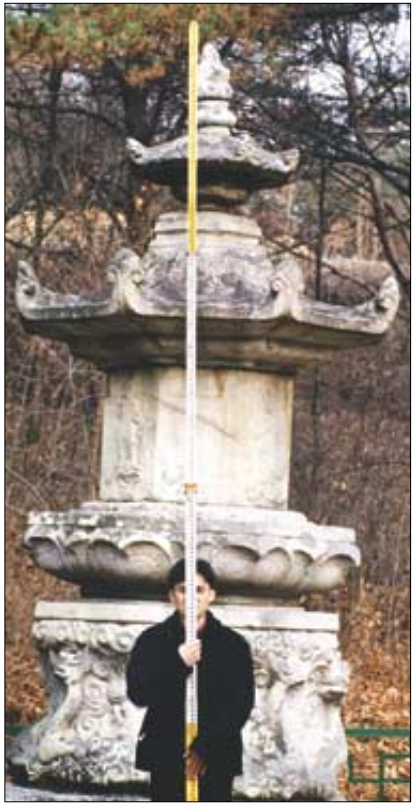
◇고달사원종대사혜진탑(보물 7호)을 동쪽에서 서쪽으로 바라봤을 때의 모습. 앞쪽(남쪽)으로 기울어 있는 게 확인하다. 사진=고영배 기자

보물 7호인 고달사원종대사혜진탑이 앞쪽(남쪽)으로 심하게 기울어 있으나 정확한 원인 규명은커녕 정기적인 안전 점검 대상에도 빠져 있는 것으로 확인됐다. 지난 2월 26일 본지 취재진의 현지 취재 결과 고달사원종대사혜진탑은 육안으로 구분할 수 있을 정도로 남쪽으로 기울어 있는 것이 확인됐다. 기울기는 동쪽

에서 서쪽으로 바라봤을 때(왼쪽 사진)보다 서쪽에서 동쪽으로 바라봤을 때 보다 확연해, 전문적 감식안이 없어도 쉽게 확인할 수 있을 정도였다. 그러나 탑의 기단부와 몸돌 사이가 들뜨거나 벌어진 부분이 없고 해체 보수를 한 적도 없는 점 등으로 볼 때, 구조적 문제보다는 지반침하에 의한 기울기 현상으로 보인다.

있고 바닥의 흙이 어른 손이 들어갈 정도로 패어 있는 것이 확인됐다(오른쪽 사진). 이에 대해 석탑 등 건조물을 담당하고 있는 문화재위원회 1분과 위원인 김동현 전 국립문화재연구소장은 "지반이 조금씩 내려앉아 기운 것으로 보이지만 예전부터 그 상태였던 것으로 봐 안전에는 이상이 없어 보인다"면서도 "현재도 내려앉고 있는지, 침하가 멈춘 것인지 정확히 알기 위해서는 지속적으로 체크해 볼 필요가 있다"고 말했다.

그러나 문화재청은 "안전 점검을 통해 객관적 데이터를 확보한 기억이 없다"고 밝혔다. 건조물의 안전 진단을 맡고 있는 국립문화재연구소 담당자도 "원종대사혜진탑의 경우 연 1~2회 안전 점검을 하는 정기 점검 대상(2003년 19건)에 들어 있지 않다"며 "해당 시·도나 문화재청에서 안전 점검을 의뢰한 적도 없다"고 밝혔다.

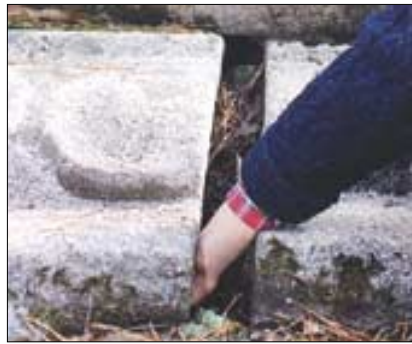
◇북동쪽 지대석이 아랫부분이 깨져 있고, 어른 손목이 들어갈 정도로 흠이 패어 있다.

4장의 사각형 돌로 이뤄진 탑의 지대석 역시 벌어진 틈이 일정하지 않았는데, 가장 심한 북동쪽 지대석과 남동쪽 지대석의 경우 틈이 6.5~8cm 정도 벌어져 있고, 북동쪽 지대석이 남동쪽 지대석보다 밖으로 6cm 정도 튀어나와 있었다. 앞쪽(남쪽)에서 탑을 보면 남동쪽 지대석이 밖으로 빠져나온 듯한 상태. 때문에 지반침하라면 남동쪽 지반일 가능성이 클 것으로 보인다.

또 북동쪽 지대석은 아랫부분이 깨져
