서울·충청 지역
국보급 석조문화재

이끼 끼고 금 가고 기우뚱

문화재보존과학회, 23점 '위험 판정'
당국, 예산부족으로 정밀진단조차 못해

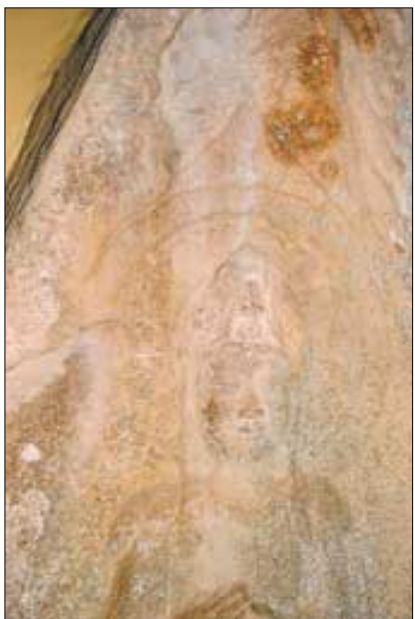
수 있었다. 우측 하단부에는 크고 작은 균열이 보였다. 목격자에 의하면 비가 많이 올 때는 이 틈으로 물이 팔팔 흘러나오기도 했다고 한다.
또한 보존불과 왼쪽 보살입상의 광배 위쪽으로부터 아래 방향으로 보이는 백화현상으로 보살입상의 얼굴 부분이 거의 허영계 변했을 정도였다. 백화현상은 마애삼존불을 보호할 목적으로 1962년 보호각을 건립하면서 사용한 콘크리트 또는 석재가 함유한 갈습 등의 성분 이 빗물과 화학반응을 일으켜 나타난 것으로 전문가들은 보고 있다.
더욱 위험한 것은 보호각 위편 암석들의 균열이었다. 조사에 참여한 이찬희 공주대 교수는 "상단부 균열에 움푹임의 흔적이 있다"며 "센서를 부착해 상시 모니터링을 해서 데이터를 축적해 이상 징후를 조기에 발견할 수 있도록 해야 한다"고 말했다.
이에 못지않게 구조상 문제가 심각한 석조문화재는 보물 제232호 관촉사 석등이다. 기울어짐이 확인해, 균형을 잡고 서 있는 것이 신기할 정도였다. 이 석등은 화사대와 육개석을 연결하는 네 개의 돌기둥

백화현상으로 얼룩진 서산 마애삼존불의 왼쪽 보살 입상은 얼굴 부분이 허영계 변했다.

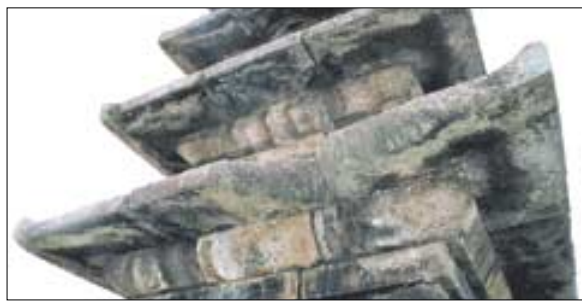
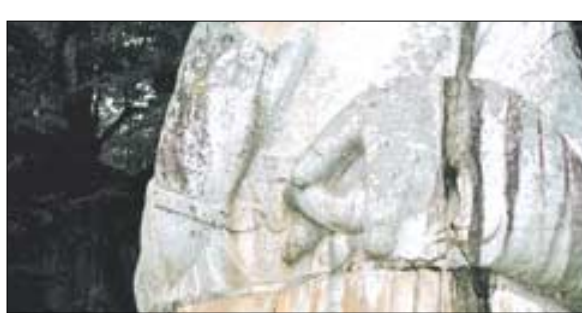
육개부가 이끼류의 서식처가 되고 경계 변해버린 국보 정림사지5층석탑(위)과 관촉사 은진미륵 손부분에 나타난 균열과 백화현상.

보살입상의 앞뒷면에는 수직방향으로 균열이 길게 나 있었으며, 측면의 시멘트로 때운 아래쪽에 백화현상도 나타나고 있었다. 특히 균열부로는 물이 스며 나온 흔적이 있어서 미륵보살입상 내부에도 균열이 있어 물이 지는 통로가 되고 있음을

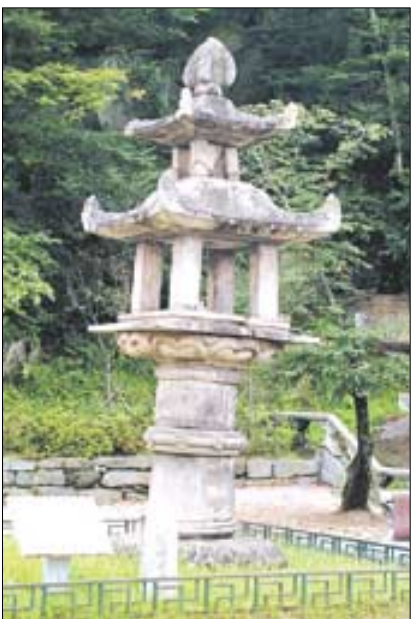
(화사석) 중 일부가 기울어져, 화사대와 육개석이 평행을 이루지 못하고 있었고, 아래쪽의 원주형 간석도 기울어져 전체적으로 석등이 S자 모양을 띠고 있었다. 다행히도 문화재청과 논산시는 이 석등의 보수공사를 위한 예산을 편성하고,

S자형으로 기울어진 관촉사 석등(보물 232호)은 곧 쓰러질 것 같아 위태로워 보인다.

현재 안전진단 중이다. 논산시 관계자는 "안전진단을 통해 변형의 원인을 파악한 후, 해체 범위와 방식을 결정하고 연말 이후에 공사에 들어갈 예정이다"고 밝혔다.
이 석등의 뒤편에 있는, 은진 미륵으로 잘 알려진 보물 제218호 미륵
