### 불국사 다보탑 83년 만에 대대적 수리 시작

### 곳곳 풍화균열·박리 등 심각...원형보전 '자신' 다보탑 주변 아크릴로 둘러 수리현장 공개

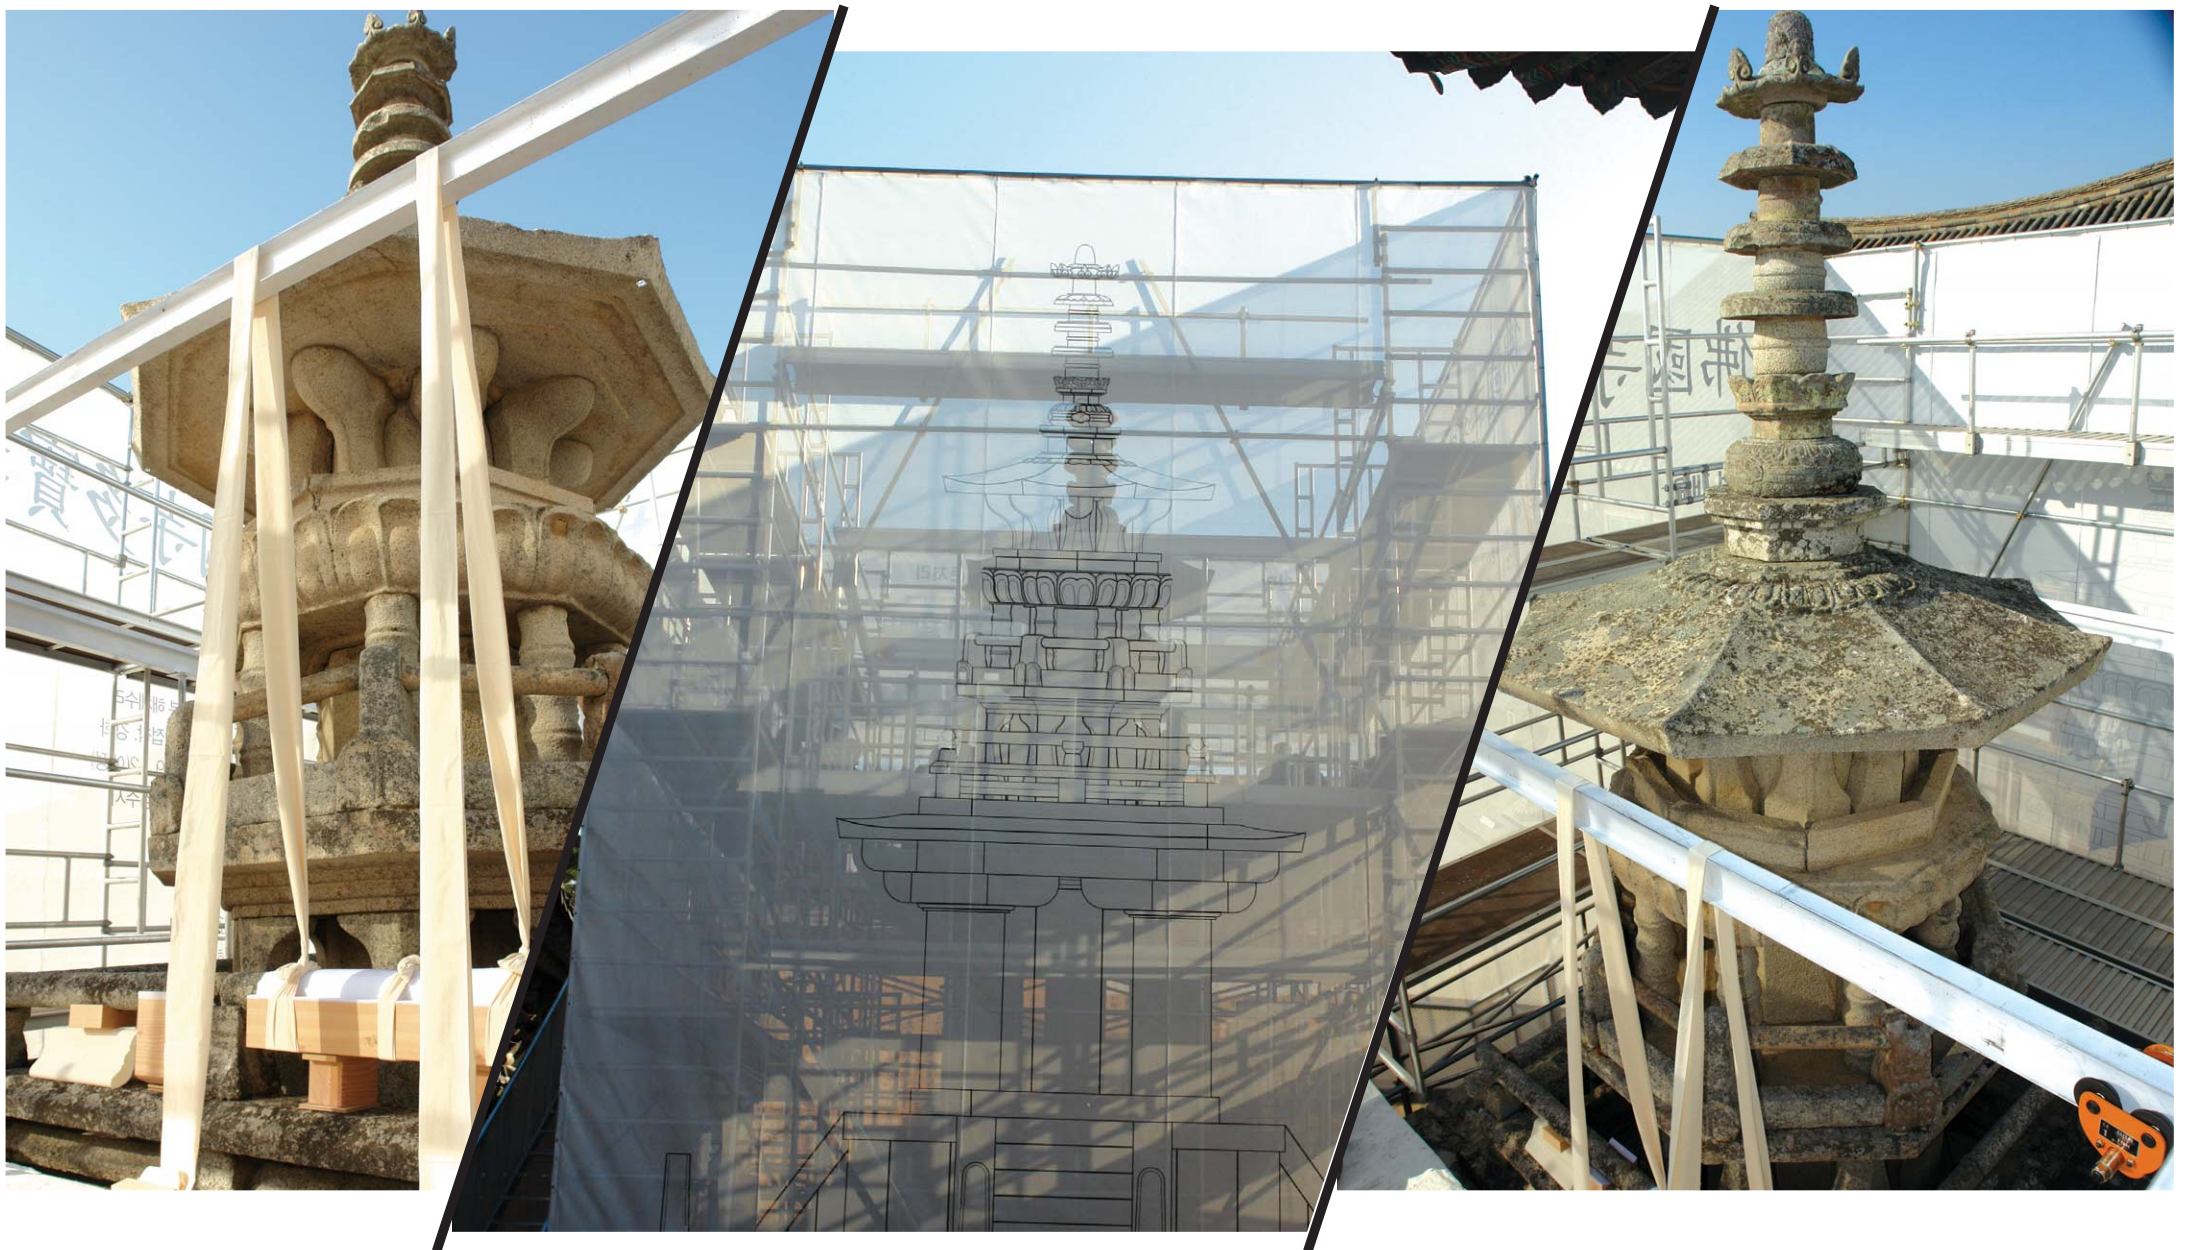
경주 불국사 다보탑(국보 제202호)의 사각 난간 부재(길이 140cm, 지름 11cm)가 탑에서 분리됐다. 83년만의 대대적 수리가 시작됨을 알리는 순간이다.

현재 다보탑은 사각 및 팔각 난간, 상륜부 등

곳곳에서 석재의 풍화로 인한 균열과 박리를 보이고 있다. 가장 심각한 곳은 팔각 난간 부분. 겉으로 보기에 균열이 여러 곳인데다 색깔도 심하게 변해있다. 짝 갈라진 부재의 균열을 보면 탑신에 긴 이끼는 애교 수준이다. 앞선 보수공사에서 배수처리를 잘못했는지 1층 옥개석을 통해 탑 내부로 흘러들어가 빗물이 시커맴게 찍은 자국도 보인다.

해체는 상륜부와 부재 균열과 이격 등의 진행이 확인된 2층 중앙부의 팔각 난간 하부의 사각 난간 등을 중심으로 실시된다. 해체 전 초음파 진단 등 사전조치 후 모르타르 제거 과정을 거쳐 부재를 분리한다. 분리 시 훼손이 의심되는 부재는 임시 강화약제 도포 후 스트레치 필름으로 감싸고 압박봉대를 감는 등 갑스(가도 한다. 부재 분리를 끝낸 다보탑은 방수처리와 표면강화, 세척 작업 등을 거치게 된다. 보존처리 과정이 끝나면 3D 정밀 실측 자료를 바탕으로 원형으로 복원한다.
