수술 마친 다보탑 "화사해요"

국립문화재연구소 다보탑 수리 완료 보고회 개최

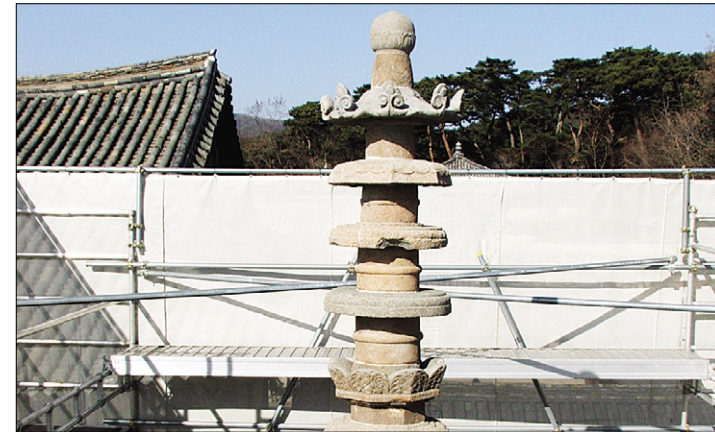
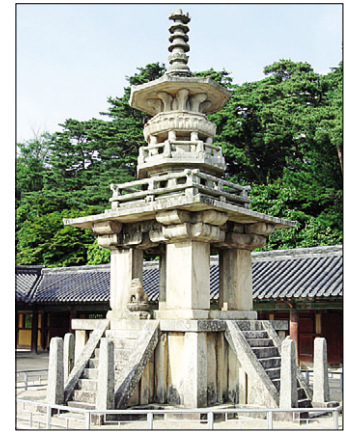
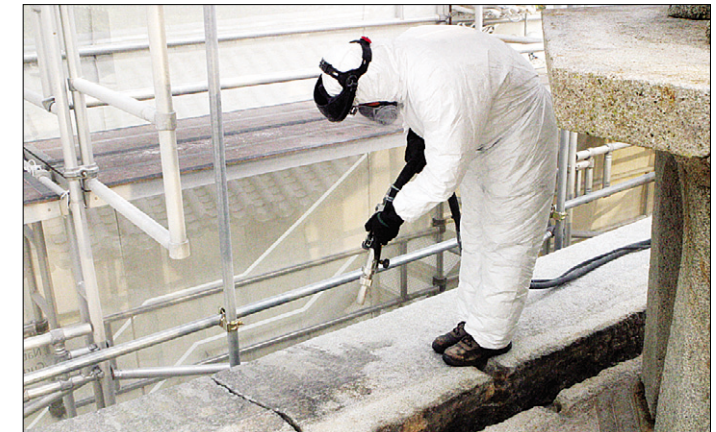
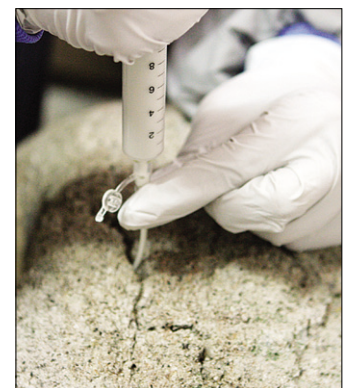
수리 전 다보탑은 1925년 전면해체 보수와 1972년 2층 허부 사각 난간과 상륜부 등 부분 수리를 거치면서도 해결하지 못한 풍화와 부식으로 심각한 상태였다. 사각 및 팔각 난간, 상륜부 등 탑 곳곳에서 석재의 풍화로 인한 균열과 박리가 발견됐다. 콘크리트로 배수구가 막혀 탑 내부로 흘러들어가던 빗물은 시커멓게 썩어 석재의 색깔마저 변화시켰다.

해체를 하고 보니 단순히 오랜 시간 비바람에 노출됨이 남아있던 것만은 아니었다. 결정적인 원인은 탑

위로부터 시계방향으로 보수된 다보탑 상륜부, 다보탑 전경, 균열된 부재 표면을 세척하는 모습, 균열된 부재를 충전제를 이용해 보수는 모습.

1층의 지붕돌과 2층의 몸체 사이에 빙 둘러 채워진 폭 20cm, 두께 25cm의 콘크리트 덩어리 때문이었다.

배수구가 막히니 빗물이 고여 이끼가 끼고 석재 표면이 양파 껍질처럼 벗겨졌던 것. 급속한 부식의 원인이 밝혀지지 않았던 탑은 그동안 물을 빼기 위해 난간 아래쪽이 풀리는 등 애꿎게 몸살만 앓아왔다.

보수공사 기간 동안 다보탑 곳곳에 뭍혀있던 콘크리트가 제거됐고, 빗물이 빠지지 않아 검버섯처럼 피어난 이끼 등도 모두 걷어냈다. 탑 표면을 비롯해 해체된 석재의 구석구석까지 깔끔히 세척해 신라 경덕왕 10년(751) 축조 당시의 상태를 회복했다.

1500년 이상 버티는 다보탑의 해체까지는 많은 준비가 따랐다. 3D 스캐닝으로 0.001mm까지 측정했고, 풍화도면을 작성해 원형복원을 위한 자료 수집에 만전을 기했다. 원형복원을 위한 철저한 준비 끝에서야 부재는 하나 돌씩 탑에서 분리됐다. 국립문화재연구소가 다보탑 수리를 위해 분리한 부재만 78개이다. 다보탑의 사각 난간에서 41개, 팔각 난간에서 24개, 상륜부에서 13개의 부재들이 숙련된 기술자와 연구자의 손에 맡겨졌다.

해체된 부재 등은 초음파검사를 거쳐 내구성을 시험했다. 그 결과 박리와 균열이 심한 8개가 새 것으로 교체됐다. 국립문화재연구소 측은

새 부재에는 기존 부재와 구별을 위해 표식을 넣었다. 그동안 보수를 위해 탑 곳곳에 덕지덕지 칠해진 콘크리트와 시멘트 모르타르는 정과 미세 드릴을 이용해 정교하고 깔끔하게 걷어냈다. 손상을 막기 위해 견식 부재를 찾아냈다. 세척 후에는 자외선을 쬐어 소독했고, 금이 가거나 꺾질이 벗겨진 부분은 접합하고 강화 처리했다.

배 단장은 "탑신이 수직에서 2도 정도 기울어진 상태지만 안전에 지장을 줄 정도는 아니어서 탑의 1·2층은 건드리지 않고 상륜부와 사각 난간, 팔각 난간 등 훼손이 심한 부분만 해체했다"고 설명했다.
