사찰서 좋은물 마실 수 있다는건 옛 말

샘과 수각(하)

홍광표(동국대 조경학과 교수, 사찰조경연구소장)

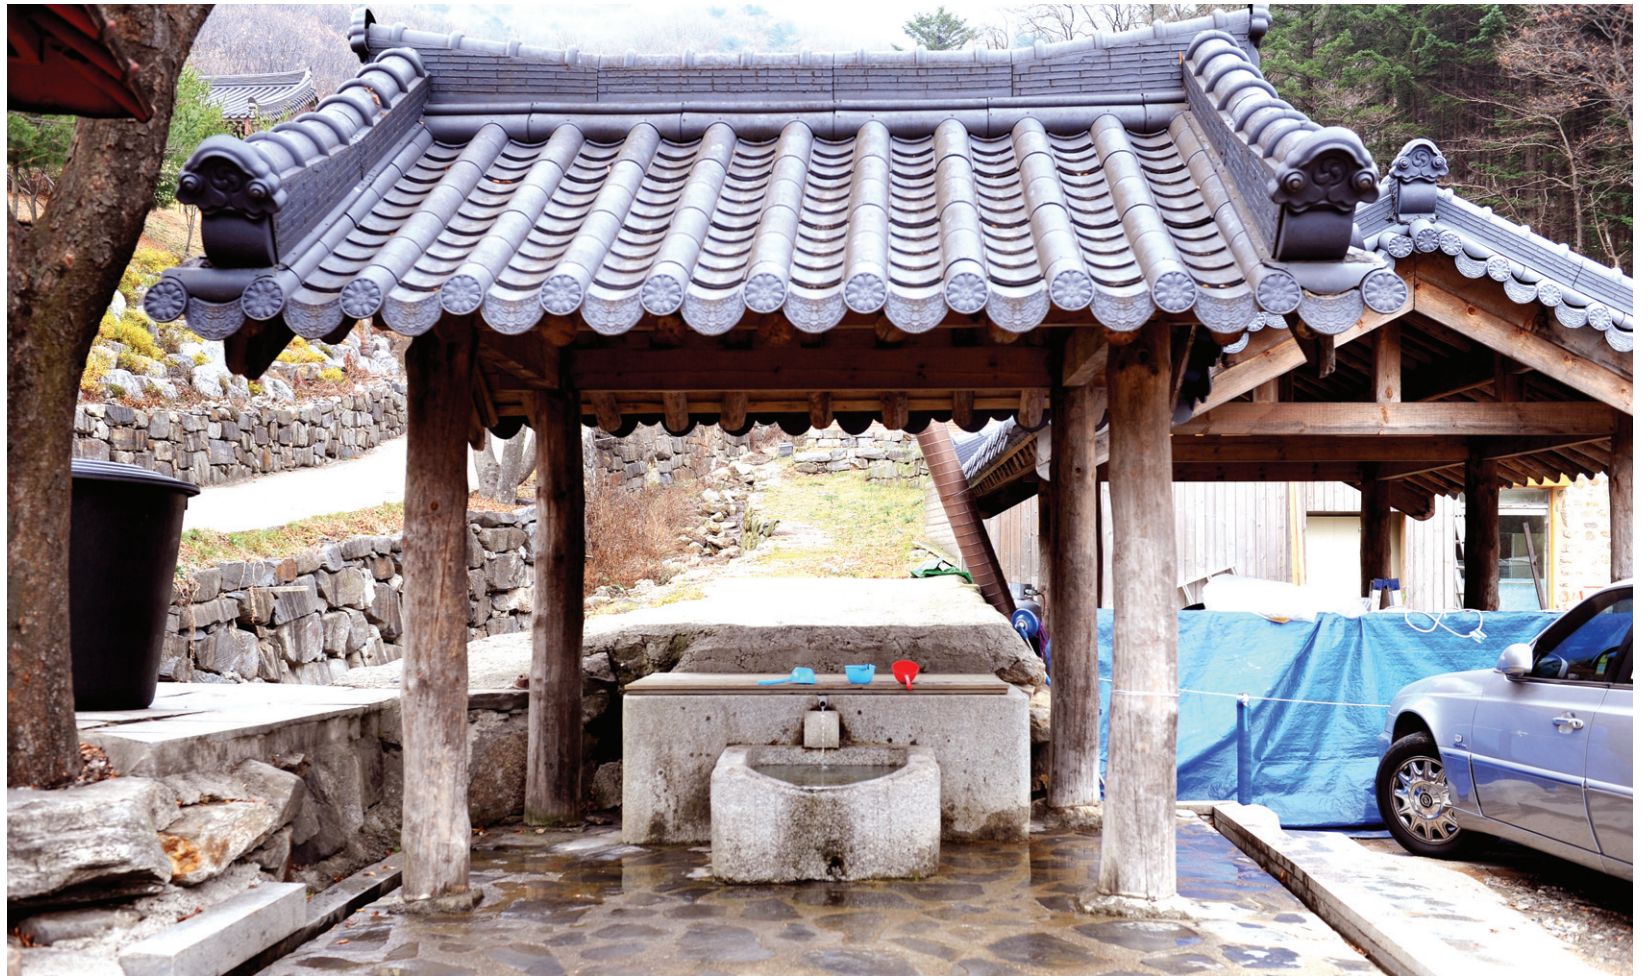
보광사 수각은 한칸으로 된 맞배집으로 작지만 아름다운 건축미를 지니고 있다.

우리나라 사찰에 설치된 수각은 사찰마다 독특하여 중요한 경관요소로 작용하는 경우가 많다. 대표적인 사례로는 고성 옥천사의 수각인 옥천각, 수원 용주사의 수각, 영광 불갑사의 수각인 세심정, 남양주 봉선사의 수각, 파주 보광사의 수각, 장성 백양사의 수각 등을 꼽을 수 있다. 옥천사의 수각은 한 칸으로 된 맞배집으로 작지만 아름다운 건축미를 지니고 있어 많은 이들로부터 사랑을 받고 있다. 수원 용주사의 수각은 후면과 측면 한 쪽은 벽을 세우고, 전면 두 기둥을 화강석으로 거칠게 깎아 세운 후 지붕을 올렸는데, 다른 곳에서는 찾아보기 힘든 디자인을 보이고 있어 주목된다.

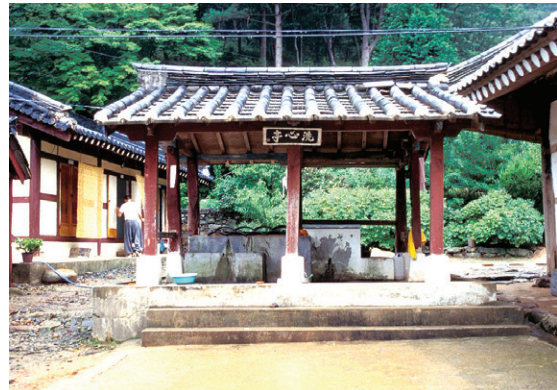
불갑사 수각인 세심정은 목조로 단아한 아름다움을 전한다.

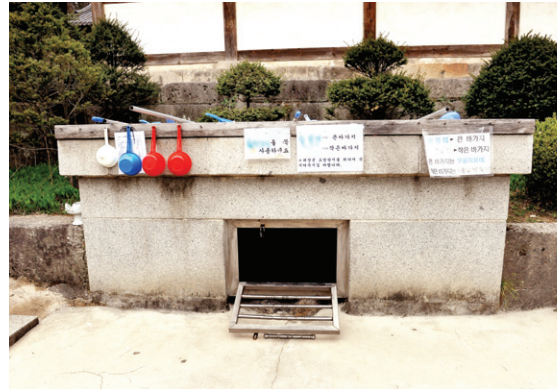
수질보호를 위한 장치가 오히려 수질을 오염시키고 있다.

사찰에서 벌이는 무분별한 불사는 샘물을 오염시키는 주범이 된다. 샘물이 솟아나는 곳보다 주변의 지형을 높여 오염원이 샘물로 유입되도록 하는 경우, 주변에 건축물을 도입하여 샘물에 부정적인 영향을 주는 경우, 예전에 소박했던 샘터를 치장하기 위해서 샘물과 그 주변을 변형시키는 경우가 대표적인 사례라고 할 수 있겠다. 경주 기림사 명안수가 나오는 샘터 바로 위에 화장실을 지어 명안수가 오염되어 폐쇄된 경우가 건축물을 잘못지어서 발생한 사례이다. 샘터를 치장하거나 정비하면서 문제가 되는 경우도 흔히 볼 수 있는데, 물받이 수조를 새로 만들어 설치하거나, 샘터 주변을 콘크리트나 화강석 혹은 대리석으로 포장하거나, 샘물과는 상관없는 조각물을 설치하거나, 샘물을 보호한다는 생각에서 보호박스를 설치하여 샘물이 보이지 않도록 하거나 기도를 위해 촛불이나 향을 키거나 공양물을 놓는 것 등은 물을 오염시킬 수 있는 중대한 원인으로 작용하게 된다.

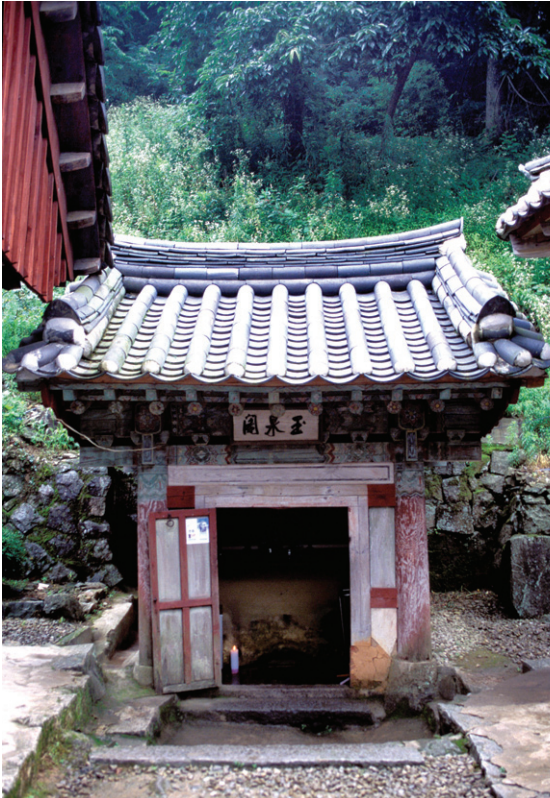
옥천사 수각인 옥천각은 샘물을 보호하기 위한 기능을 갖는 것으로 사찰에서는 보기 드물게 건축요소를 모두 갖추고 있다.

수각은 보통 벽체가 없이 기둥을 세우고 그 위에 지붕을 얹은 정자형식이 대부분인데, 고성 옥천사 수각과 같이 집의 형식을 가지는 경우도 있다. 다양한 사례를 통해서 살펴볼 때, 후원에 설치하여 작업용으로

쓰이는 수각은 보통 벽체가 없는 정자형식으로 짓고, 샘물 자체를 보호하는 경우에는 옥천사와 같은 형식의 수각을 세우는 것으로 보인다. 수각에는 이름을 지어 붙이기도 하는데, 맑고 정갈한 물이라는 상징성을 가진 이름이 많다.

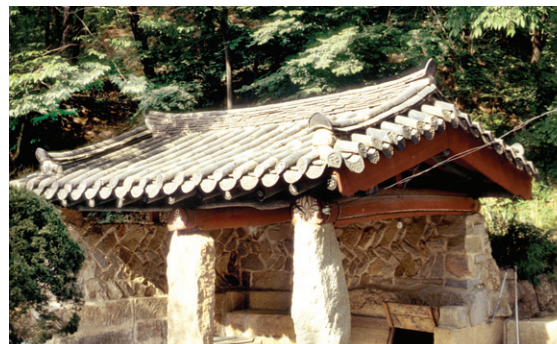
수원 용주사 수각. 후면과 측면 한쪽에는 벽을 세우고 전면 두 기둥을 거칠게 깎은 화강석으로 세웠다.
